Processus de travaux routiers

Caractérisation par les mesures d'empoussièrement sur chantier

Amiante Processus travaux et mesures d'empoussièrement

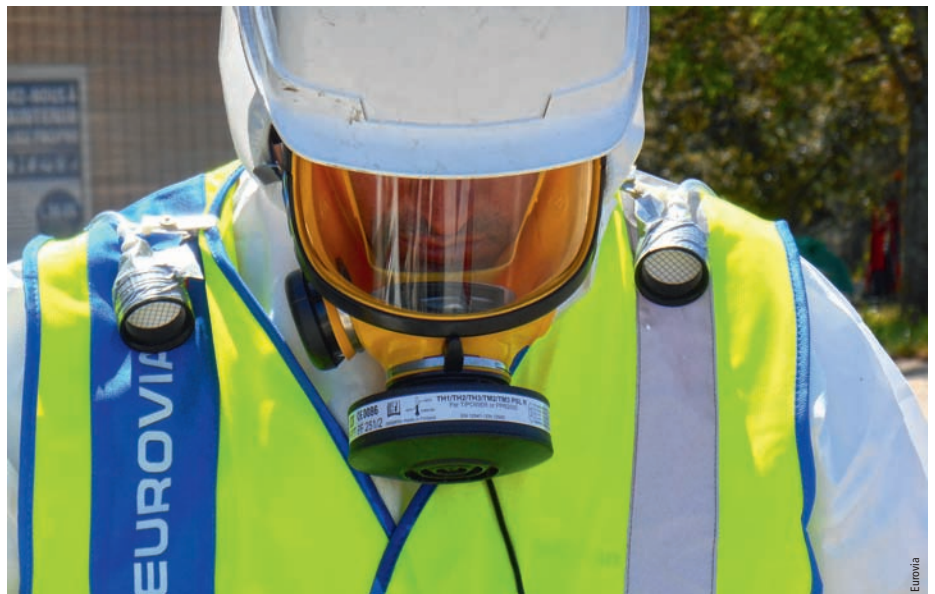
Photo 1
Équipement des opérateurs : pour permettre l'obtention de la sensibilité analytique de 1 fibre/litre sur la durée de l'intervention, chaque opérateur est équipé de deux systèmes de prélèvement.

Une sensibilité analytique⁽³⁾ ≤ 1 fibre/litre est requise pour disposer de résultats précis. Ceci nécessite, dans des conditions courantes d'analyse, un temps de prélèvement d'au moins 2h30 pour un opérateur équipé de deux pompes (photo 1). Aussi, pour les processus de courte durée, des chantiers spécifiques ont été organisés.
